Demoproject
Goed GePASt

Rapport

Vloerensystemen met kleppen

In dit rapport bespreken we de resultaten van de observatie van drie ammoniakemissiereducerende roostervloeren die op de Hooibeekhoeve aanwezig zijn.

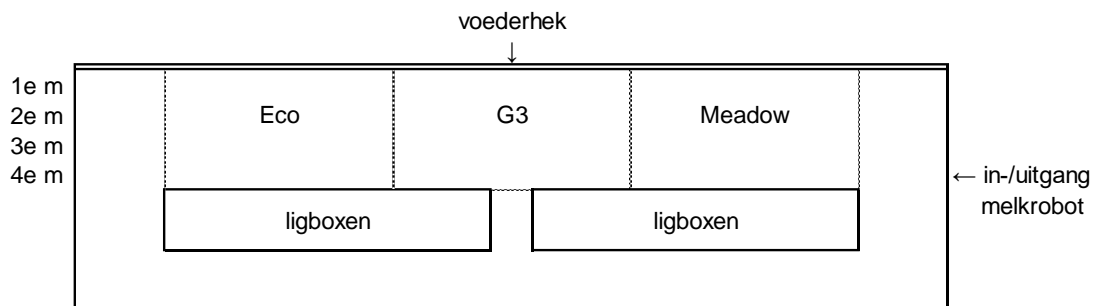
Fig.1: schematische voorstelling van het deel van de stal met 3 ammoniakemissiereducerende vloeren

- b) De vloeren liggen aan het voederhek. Dit kan een extra vervuiling met zich meebrengen door het gemorste voeder. Vooral de mestspelen van de eerste meter achter het voederhek zullen daardoor sneller dichtzitten. Om de invloed van het voederhek te minimaliseren werden de vloeren ingedeeld in 4 aparte vakken vanaf het voederhek tot de ligboxen, zodat bij de observaties rekening kon gehouden worden met het vermorsen van het voeder. De observatie gebeurde apart voor de 1^e, 2^e, 3^e en 4^e meter (zie fig.1).

De eerste meter (zie fig.1, 1^e m) zat bij alle vloeren grotendeels dicht, maar dit is te wijten aan gemorst voeder en heeft dus niets te maken met het type vloer. Ook bij de klassieke roosters zitten de mestspleten dicht aan het voederhek.

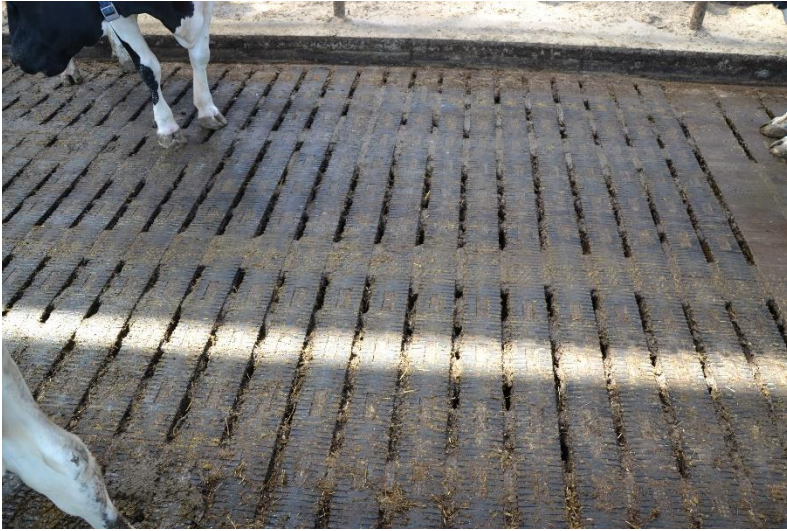
Als we de 2 vloeren met groeven met elkaar vergelijken, krijgt de Meadow vaak een iets slechtere score dan de Ecovloer. Maar dit kan wellicht verklaard worden door het aantal dieren dat gemiddeld aanwezig is op de verschillende vloeren. De Meadow bevindt zich namelijk aan de in- en uitgang van de melkrobot en de selectiegang en bij observaties zagen we dan ook een hogere veebezetting bij de Meadow. De Ecovloer had de laagste bezetting. De bezetting bij Meadow en G3 waren nagenoeg gelijk.

Bij deze vloeren zitten de kleppen bovenaan de roosteropeningen en zijn ze beter te zien. Bij de start van de observaties, augustus 2016, was het reeds zichtbaar dat ze volledig open stonden en dus geen emissies vanuit de put konden tegenhouden. De stal was toen slechts een 5-tal maanden in gebruik. De fabrikanten werden op de hoogte gebracht en gaven beide aan bezig te zijn met de ontwikkeling van een betere versie. De kleppen van de Eco werden vervangen in juni 2017, bij de Meadow werden ze een eerste keer vervangen in februari 2017. Vervolgens werden de roosters grondig gereinigd in augustus 2017. Op dat moment bleek dat al de kleppen van de Meadow niet enkel volledig open stonden, maar echt stuk waren en dus geen enkele werking meer hadden. De kleppen van de Eco stonden bij het afsputten 1 à 2 cm open, zowel voor als na het afsputten van de roosters en kleppen. De kleppen sluiten dus niet volledig af, maar geen enkele klep was echt stuk. Deze versie van de Eco-kleppen zijn voor de rest van de observatie blijven zitten en de situatie is niet veranderd.

De kleppen van de Meadow zijn dan in maart 2018 opnieuw vervangen, op het moment dat al de roosters voor de 2^{de} keer zijn afgespoten. Er werd een totaal nieuwe versie kleppen ontwikkeld voor de Meadow. De nieuwe versie is steviger en gaat niet stuk, maar geven opnieuw dezelfde problemen met mestdoorlaatbaarheid (zie 4.2).

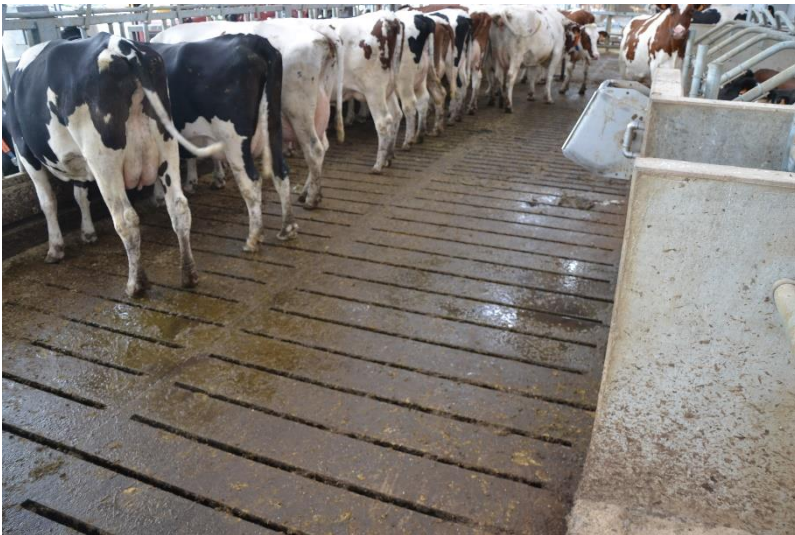
Ook bij de G3 zagen we mestophoping op de kleppen, al zie je op het eerste zicht geen dichtzittende mestspleten. Aangezien de kleppen van de G3 een stuk lager zitten, dan bij de Meadow en de Ecovloer, stapelt zich wel een grotere hoeveelheid mest op. De roosteropeningen (mestspleten) waren dan wel zichtbaar open bij de G3, het contactoppervlak mest en urine was vermoedelijk zelfs hoger dan bij de Meadow en de Ecovloer. Ook bij de G3 zal de snelheid van urineafvoer waarschijnlijk negatief beïnvloed worden door de mestophoping op de kleppen.

De kleppen van de G3 zijn de enige kleppen die gedurende de looptijd van het project niet vervangen zijn geweest. Zoals gezegd, zitten deze kleppen vrij diep en is het daarom moeilijk te zien of ze nog steeds goed sluiten, hetgeen noodzakelijk is om de emissies vanuit de mestput tegen te gaan. Na het afsputten van de roosters in augustus 2017 en maart 2018 kon je echter wel zien dat ze nog volledig afsloten. Samengevat kunnen we stellen dat de kleppen van de G3 al mee gaan van bij de ingebruikname van de stal (april 2016), dat ze nog steeds goed sluiten en nergens stuk zijn. Daartegenover staat wel dat ze veel mestophoping veroorzaken.
