ZWERFSTROMEN IN DE MELKSTAL

Uw partner voor een veiligere
land- en tuinbouw

2017 / 2018

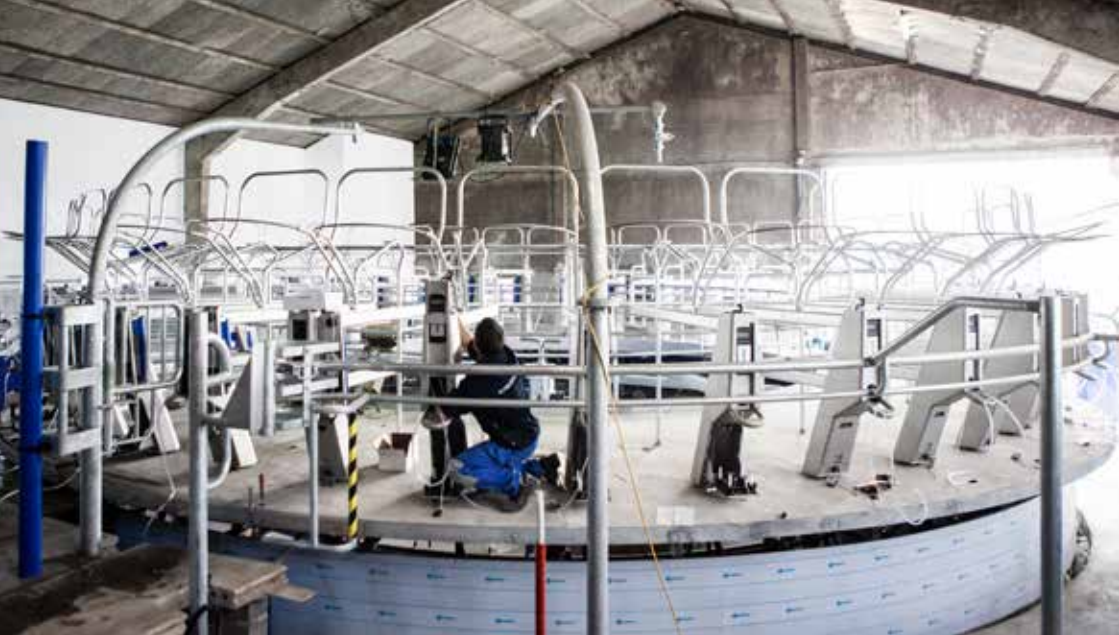
In eerste instantie moet gecontroleerd worden of er geen defect is bij één van de elektrische apparaten in de melkstal. Ook de isolatie van de kabels moet gecontroleerd worden. Als hierbij geen problemen te vinden zijn, zullen er nog steeds spanningsverschillen kunnen ontstaan. Dit omdat een minimale lekstroom nooit uit te sluiten is. Om deze spanningsverschillen tussen twee verschillende onderdelen te vermijden is een goede aarding van cruciaal belang. De aarding verbindt alle geleidende elementen en apparaten met elkaar en met de grond. Door al deze verbindingen te koppelen zullen alle onderdelen hetzelfde potentiaal hebben en zullen lekstromen niet langer door het lichaam van de koe naar de grond vloeien.

- Aardingsweerstand moet laag genoeg zijn: Voor de keuring van de elektrische installatie moet deze lager dan 30Ω zijn, maar er wordt best naar een waarde van 7Ω of minder gestreefd.
- Aanwezigheid aardingsonderbreker en potentiaalvereffeningsrail
- Doorsnede van verschillende geleiders moet groot genoeg zijn
- Aarding van stopcontacten en lichtpunten
- Aarding van metalen onderdelen van elektrische apparaten (tenzij ze dubbel geïsoleerd zijn)
- De aarding van de schrikdraad moet zich ver genoeg (minstens 10 m) van de algemene aarding bevinden
- Verbinden van alle geleidende elementen met de aarding
 - Drinkbakken
 - Waterleidingen
 - Melkleidingen
 - Afsluitingen
 - Wapeningsstaal van alle betonnen elementen moeten met elkaar verbonden worden, uitzetvoegen overbrugd door uitzetband
 - Stalen constructie-elementen in de stal
 - Trap in de melkput
 - Melktank
 - Ligbedden in de stal

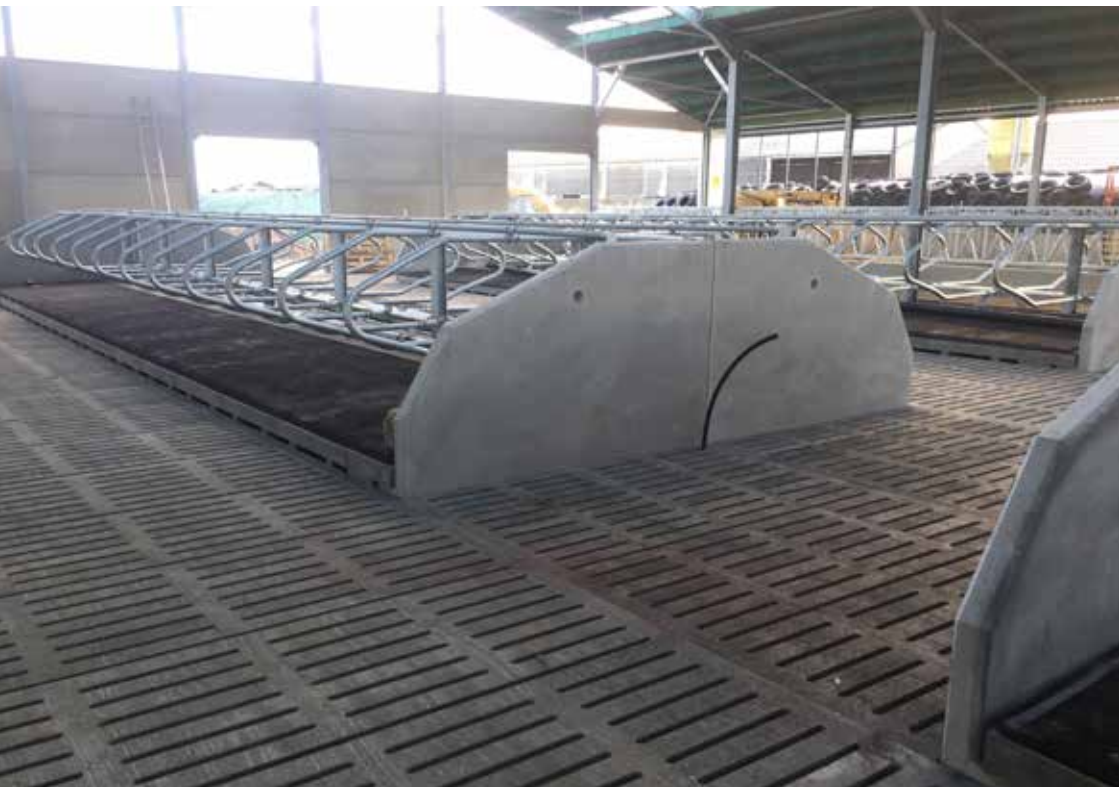
Het is de verantwoordelijkheid van de stallenbouwer om een goede verbinding te maken met de aarde door een aardingslus aan te leggen. Ook alle geleidende onderdelen die gebruikt worden voor de constructie moeten verbonden worden met de aarding. Denk hierbij bijvoorbeeld aan de staalnetten in de fundering en de stalen I-profielen. De afstand tussen twee verbindingen aan de aardingslus moet ook steeds klein genoeg gehouden worden.

Eens de bouw is afgerond, moet ook de melkinstallatie zelf goed geaard worden. Elk elektrisch apparaat moet een aarding hebben of dubbel geïsoleerd zijn. Ook alle metalen onderdelen in de melkput moeten elektrisch met elkaar verbonden zijn en geaard worden, hierbij is het hekwerk een belangrijk onderdeel, maar ook alle andere metalen onderdelen zoals drinkbakken (indien gemaakt van metaal), de trap in de melkput, de leidingen...

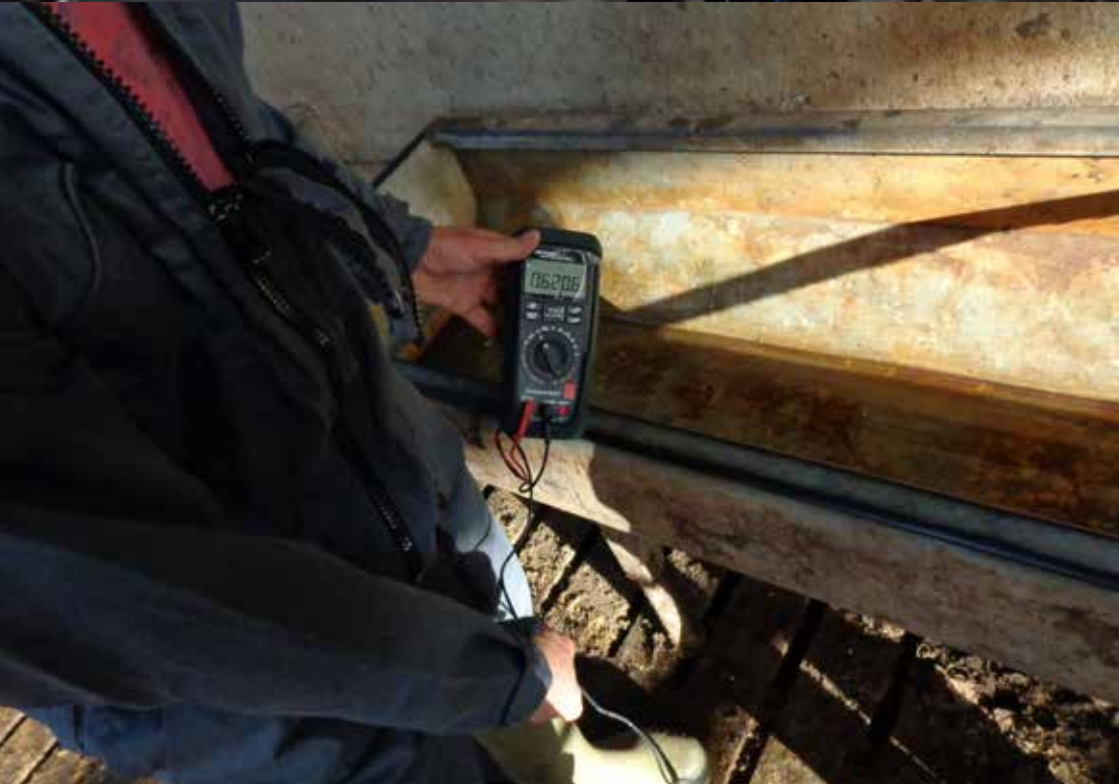
Als er na de bouw toch problemen ontstaan met zwerfstromen kunnen er enkele maatregelen genomen worden om deze te verhelpen. De eerste factor is de aardingsweerstand controleren, dit is de weerstand die elektrische stroom ondervindt tussen de elektrische geleiders en de grond. Deze moet laag genoeg zijn om een goede aarding te garanderen. Voor de keuring is een aardingsweerstand lager dan 30Ω voldoende, maar om problemen met zwerfstromen te vermijden wordt aangeraden om naar er waarde lager dan 7Ω te streven. Als deze weerstand in de bestaande stal te hoog is, kan men een extra aardingselektrode voldoende ver van de bestaande aarding (min 15 meter) voorzien en deze verbinden met de al aanwezige aarding.

Als de aardingsweerstand voldoende laag is, moet gecontroleerd worden of alle geleidende onderdelen met elkaar en met de aarding verbonden zijn. Als men merkt dat dit niet het geval is kan men dit oplossen door geleiders tussen de onderdelen te plaatsen. Om ronde voorwerpen te verbinden wordt gebruik gemaakt van bandklemmen. Men dient hierbij te letten op het contactoppervlak tussen het metalen onderdeel en de elektrische geleider, hier mogen geen onzuiverheden aanwezig zijn om een goed elektrisch contact te verzekeren.
